KONTROLL- RAPPORT

Uavhengig kvalitetssikring av geoteknisk utredning
av områdestabilitet iht. NVE-veileder 1/2019,
Cicignon Park, Fredrikstad

Cicignon Park, gnr./bnr. 300/1494 m.fl. i
Fredrikstad kommune

50142-2022-29_CH

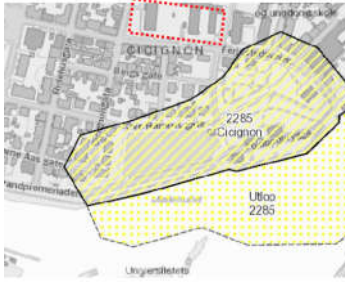
8.	Vurdering skredmekanismer / avgrensning løsne- og utløpsområder	Skredmekanisme og løsneområde vurdert iht. kap. 4.5 iht. NVE-veileder.	<p>Det er uklart hva avgrensningen av sonen mot vest og øst er basert på. Dette bør nevnes tydeligere i notatet.</p> <p>Svar NGI: Oppdatert tekst i kapittel 5 punkt 8 å gi bedre oversikt over hvordan sonen er avgrenset, basert på resultater fra tidligere undersøkelser diskutert i kapittel 4.3. Figur 8 i rapporten er oppdatert med</p>	<p>OK ANM</p>

<p>tolkninger fra disse undersøkelsene for å gi en bedre oversikt over grunnforholdene rundt planområdet.</p> <p>Sideveis utbredelse av et eventuelt skred er ikke adressert, jf. kap. 4.5.2 i NVE-veilederen [1]. Dette må presiseres, samt nevnes i bemerkningsfeltet på utarbeidet faktaark for sonen (vedlegg C). Her står det allerede: «Supplerende grunnundersøkelser er fortsatt anbefalt lenger vest i sonen.»</p> <p><i>Svar NGI:</i> Sideveis utbredelse eller sideveis utvikling av et skred er nå diskutert iht NVE veileder kapittel 4.5.2 i kapittel 5 punkt 8. Det er noe usikkerhet rundt hvor langt sideveis et skred kunne utvikle seg mot vest, på grunn av manglende grunnundersøkelser, men siden et skred utløst ved elva mot vest kunne ikke nå planområdet, var flere undersøkelser ikke utført.</p> <p>Rapporten omtaler ikke vurderinger rundt utløpsområdet. Dette kan dermed ikke kontrolleres. Det virker som om lengden av utløpsområdet L_u er satt til mellom 0,5 (gjelder for flak-/rotasjonsskred) til 1 ganger løsneområdet lengde L. Det kan med fordel omtales i en revisjon.</p> <p><i>Svar NGI:</i> En beskrivelse av hvordan utløpsområdet var tegnet er nå inkludert i kapittel 5 punkt 8. Utløpsområdet var endret litt for å strekke seg lenger vest (nedstrøms elva), siden det er usannsynlig at skredmasser vil havne i det grunne vannet sør for Møllehullet. På samme måte utvides utløpsområdet litt mot sør for å ta hensyn til masser som flyttes nedstrøms av elva.</p>	<p>OK IG</p> <p>OK ANM</p>
