Fredrikstad kommune

► **Leiegata, Fredrikstad.**  
**Områdestabilitetsvurdering i henhold til NVE-  
veileder 1/2019**

Oppdragsnr.: 5207659 Dokumentnr.: 5207659-RIG-R01 Versjon: J02 Dato: 2025-01-14

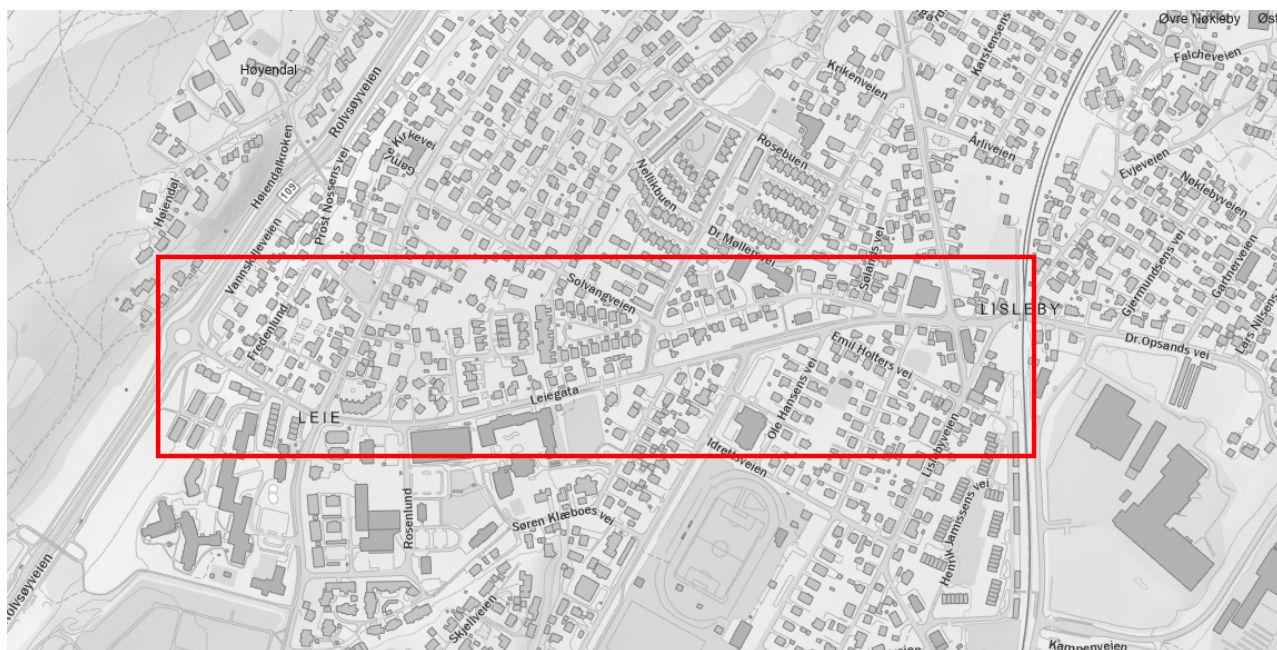
Figur 1-1 Oversiktskart. Planområdet omtrentlig indikert ved rød firkant.

Kartutsnitt av området er vist i Figur 1-1. Det er ingen eksisterende kvikkleiresoner innenfor planområdet.

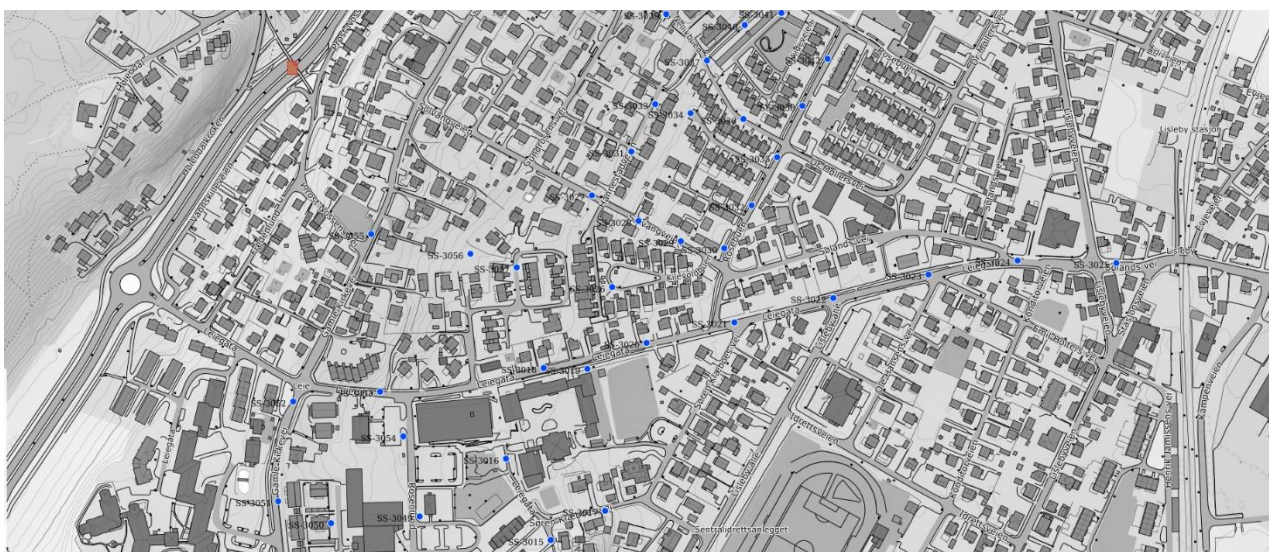
Figur 2-2 Borpunkt langs Leiegata, hentet fra NADAG. Rød og beige symbol er SVV-rapport.

Det er utført en del grunnundersøkelser i området, se Figur 2-2 for plassering av borpunkt og SVV-kvikkleireområder (NVE Atlas). Disse er i all hovedsak utført i forbindelse med BaneNORs InterCity-prosjekt Østfoldbanen Seut-Sarpsborg (Ø-SS). Det er også utført grunnundersøkelser i forbindelse med arbeid på Rv. 109 (lilla punkt i Figur 2-2). Langs Rv. 109 er det påvist kvikkleire/sprøbruddmateriale.
