Kartlegging av farlige strømstolper for hubro i Fredrikstad kommune

Farlige strømstolper for hubro I Fredrikstad kommune

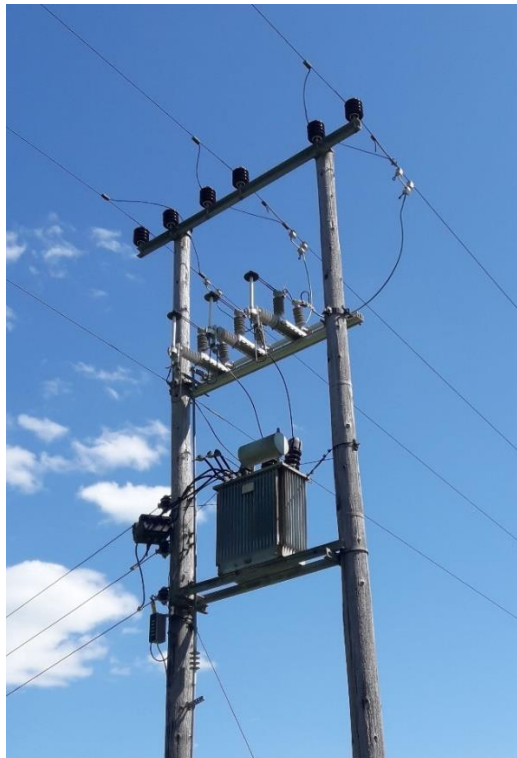
Figur 1: Eksempel på farlig utformet strømstolpe for hubro, her med piggisolatorer, ståltravers, kabler ned til transformator med uisolerte deler, også i åpent område hvor hubroen jakter.

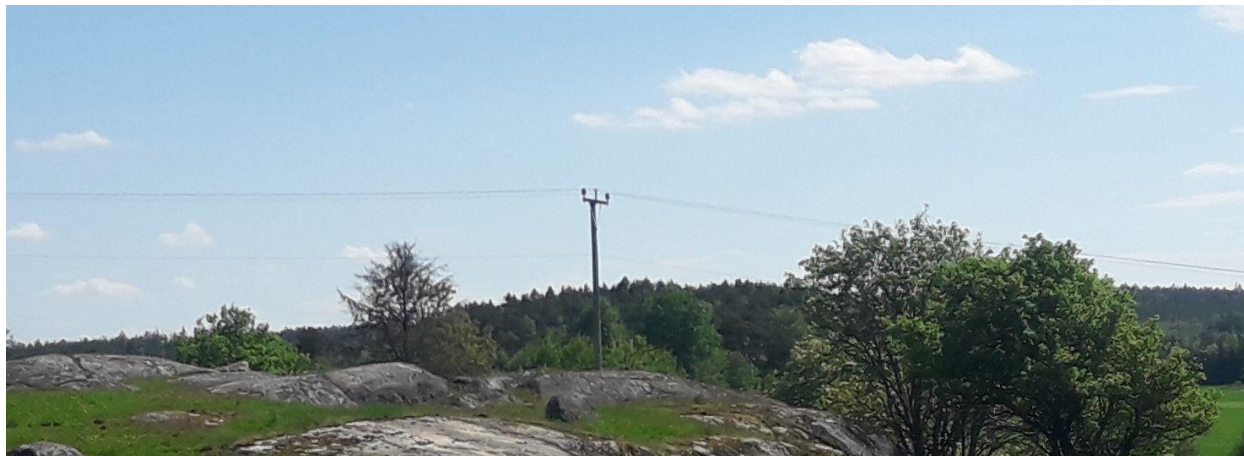
I området rundt hubrolokaliteten var de fleste strømstolpene farlig utformede, men flere linjetraseer gikk gjennom områder som mest sannsynlig ikke blir brukt av hubro. Der strømstolpene stod høyt og i egnet jakthabitat for hubro, har stolpene blitt utpekt som prioriterte stolper for tiltak. 12 særlig farlige strømstolper for hubro ble utpekt. Disse var farlig utformede, stod høyt i terrenget, og med oversikt over egnede jaktområder.

Figur 2: Eksempel på en av de 12 særlig farlige strømstolpene for hubro i området.

Ingen hubro ble hørt i 2021 gjennom lydopptakene, mens hubro ble hørt i området til og med 2019. Tiltak på farlige strømstolper ble likevel anbefalt, siden attraktive hekkeplasser for hubro er sjeldne, og kan brukes av arten i flere tusen år (NOF, u.å.).
