ØSTFOLD FYLKESKOMMUNE

## **Kjøkøysund bru**

PROSJEKTNUMMER 10214477

### **NATURMILJØ**

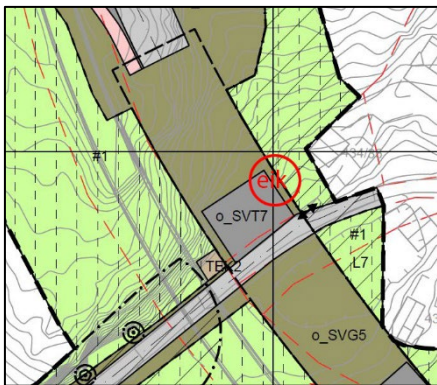
Figur 4-1 Utsnitt fra plankart, som viser plassering av eik nr. 16, som går tapt ved brufot.

- Eik nr. 16 i Stenbukta vil bli direkte berørt av fylling for bru, og vil gå tapt, se foto figur 3-7 og hvor den står i forhold til den nye brua i figur 4-1.
- Eik nr. 28 i Tømmerhella vil gå tapt. Årsaken er planlagt ny overvannsledning fra fv. 108 og ut til Kjøkøysundet, med tilhørende boregrop. Grunnforhold, løsmassedybder, hensyn til boligadkomst og g/s-vei er årsaker til at boreropa og ledningen kommer i dette området. Plasseringen er også valgt for å unngå omfattende sprengning, som potensielt kan gi skader på bolig og veifundament.

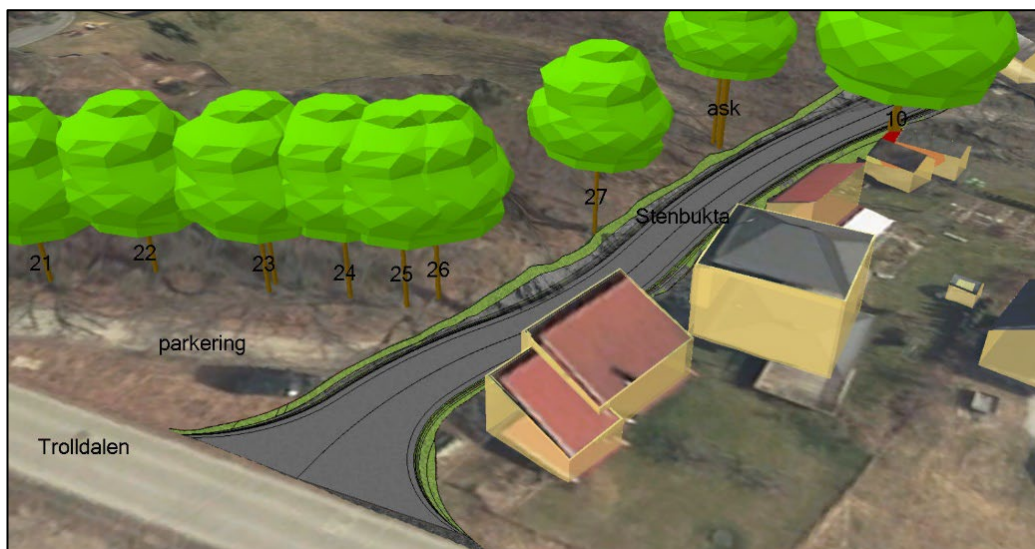
Figur 4-5 Utsnitt fra Smart-modell pr. september 2020 som viser mulig konflikt mellom vernede, gjenværende eiker nr. 25 og 27 ved breddeutvidelse av veien Stenbukta. Eik nr. 24 og 26 er felt etter at utsnittet ble laget. (Kilde: Sweco Norge AS).

- Veien Stenbukta skal benyttes som adkomstvei for å komme fram med anleggskjøretøyer og stort utstyr til brubygginga. Veien er svært smal og må breddeutvides noe. På den ene siden står hule eiker, og på den andre siden står bolighus tett på veien. Eik nr. 27 kan få skader på rotsystemet når veien breddeutvides, ev. også eik nr. 25. Dette kan medføre at trærne blir svekket og i verste fall dør på kort eller lang sikt. Se foto figur 4-3, figur 4-4 og Smart-modell i figur 4-5. Videre står eik nr. 12 nært inntil knaus som kan måtte delvis fjernes for å gi tilstrekkelig framkommelighet for store kjøretøyer, se figur 4-6.

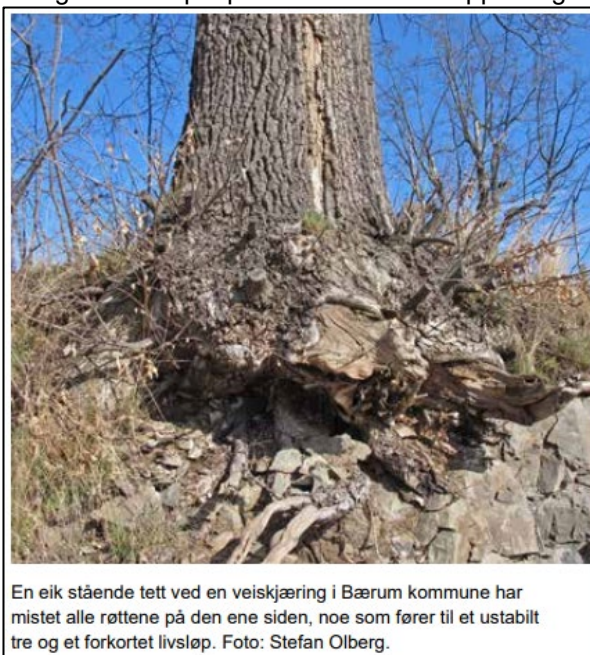
Figur 4-8 Utklipp fra Biofokus rapport 2018 som viser eksempel på skade på eik som det kan være risiko for i Stenbukta.

Se også eksempel på skade som kan oppstå figur 4-8.

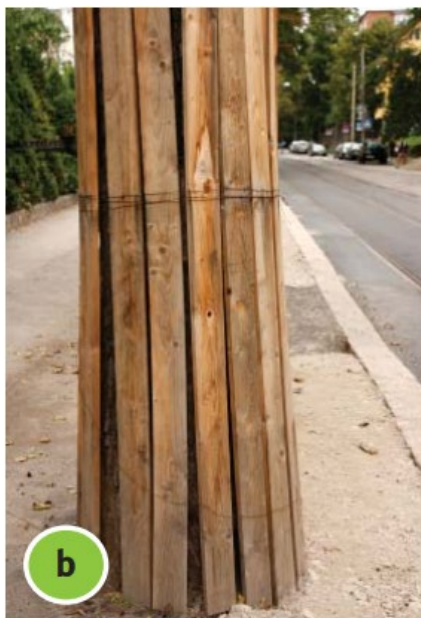
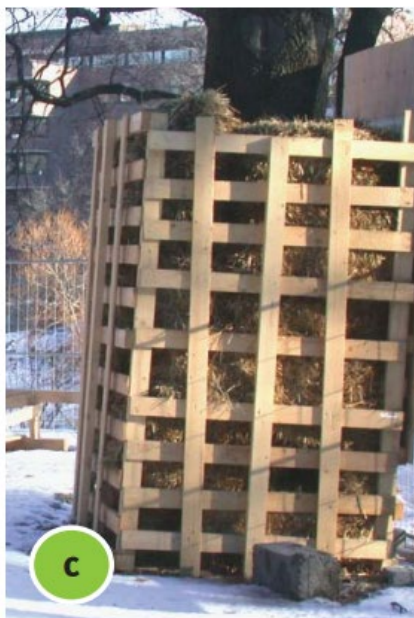
**MIDDELS BESKYTTET:**

Stammebeskyttelse med planker gjør først og fremst treet mer synlig.

**BEST BESKYTTET:**

Figur 6-1 Eksempel på sikring av trær under anleggsarbeid. Trekasse med halm rundt stammen gir god beskyttelse. Kilde: Oslo kommune, Bymiljøetaten, Arbeid nær trær, 2012.

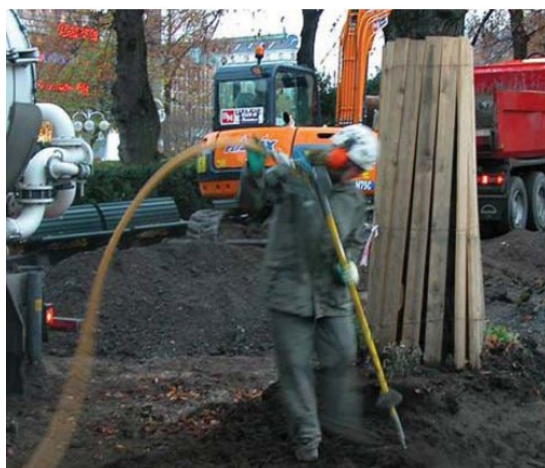
Luftspade er et alternativ til håndgraving. Her brukes luftspade for å blåse jord vekk fra røttene. Da unngås faren for å skave av barken under håndgraving.

Figur 6-3 Illustrasjon på bruk av luftspade ved graving nær trær. Kilde: Oslo kommune, Bymiljøetaten, Arbeid nær trær, 2012.

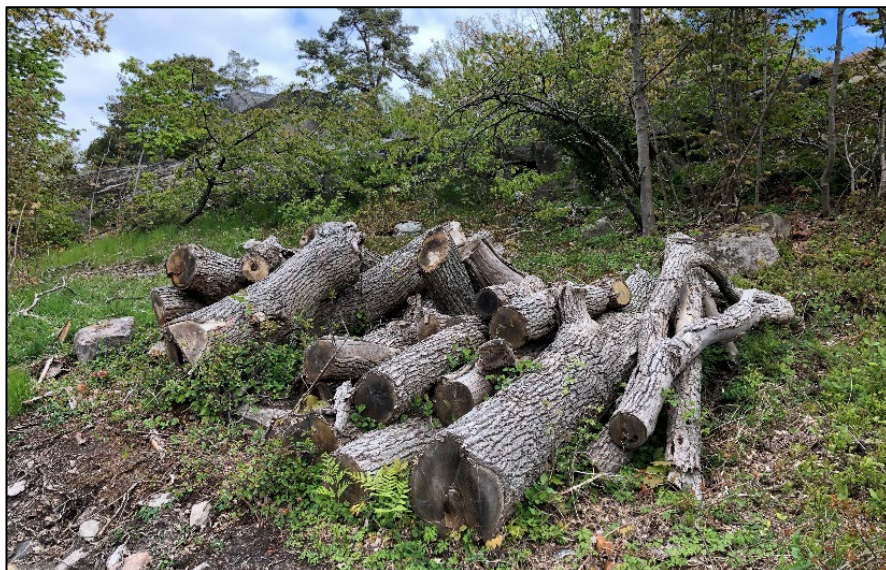
Figur 6-4 Dødveddeponi av eik i Stenbukta. Foto: A. Myrmæl, mai 2020.

- Unngå sviskade og forgiftning.
  - Beskytte røtter mot uttørking og frost.
  - Bruk av egned gjenfyllingsmasse.
- Eiker, eller greiner som må fjernes fra eikene, kappes og legges i et død-ved-deponi, slik at veden får brytes ned på naturlig måte av arter som lever på og i død ved (ref. Biofokus 2018). Slike dødved-deponier finnes allerede i Tømmerhella og Stenbukta, se figur 6-4.
